# ***Etude de la porte du sanctuaire supérieur du Lac d'Antre***

## **Situation et historique:**

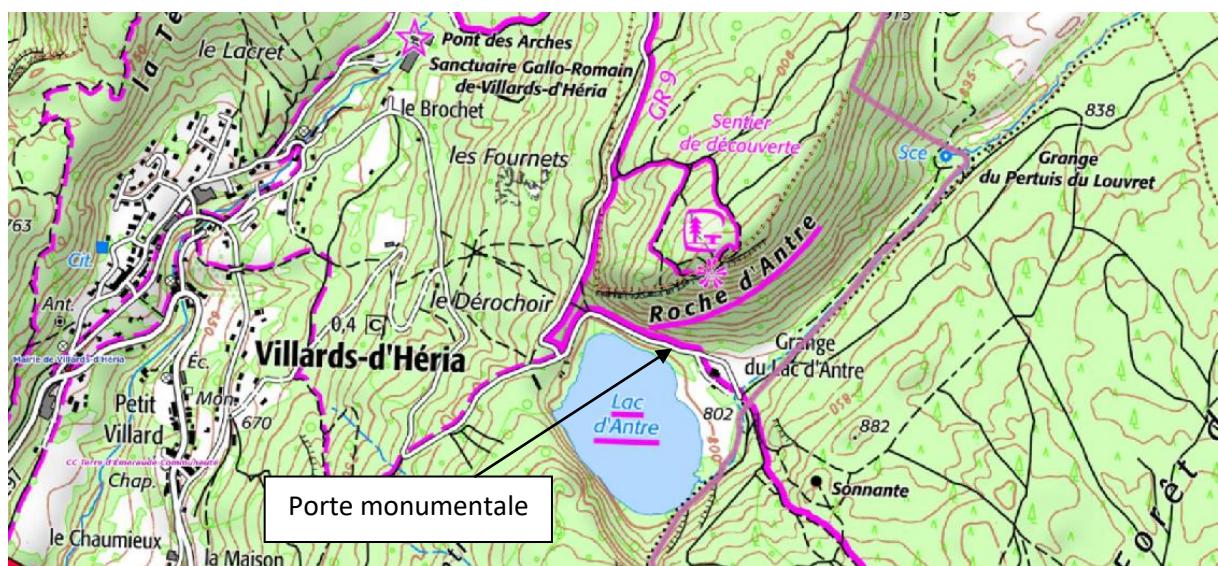
Une partie du chemin de liaison entre ces deux sites se trouve en bordure du lac d'Antre, 30 mètres au dessus du lac et sous la roche d'Antre (accès sur le flanc de la montagne). Et au début de l'endroit où s'ouvre un terrain plus espacé et plus plat (comportant en son centre le sanctuaire supérieur autrefois occupé par deux temples antiques), se trouve une dizaine de très gros blocs taillés (épars), correspondant probablement à une porte monumentale d'accès à ce site supérieur (d'après les notices historiques de plusieurs érudits).

Tous ces blocs isolés à cet endroit nous permettent de penser qu'ils correspondent à cette seule structure d'entrée. On comprend l'emplacement de cette structure car elle est difficilement contournable quand on est devant, mais dès que l'on se situe derrière, l'espace sanctuarisé est très ouvert.

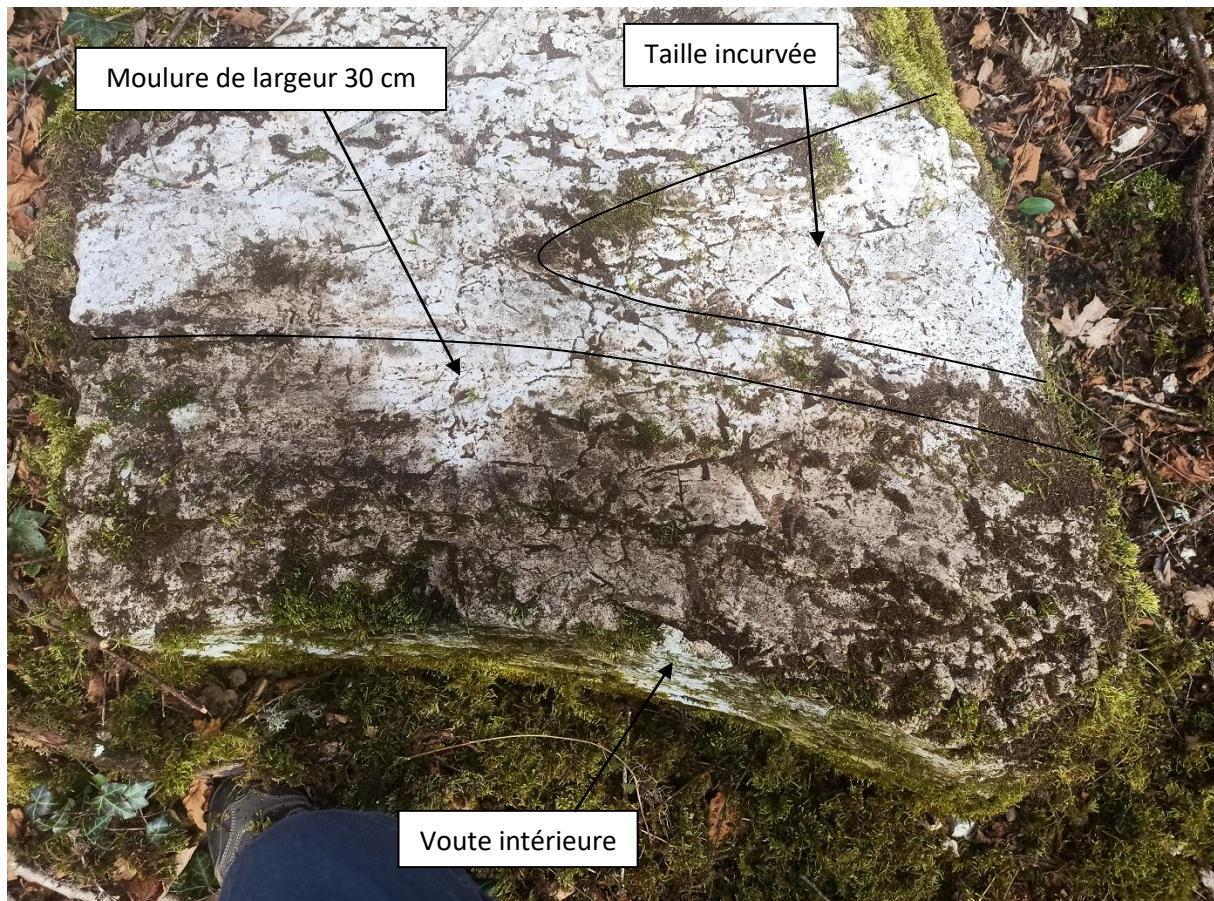
Photo de la pierre N°1

**Après une visite avec Didier, et suite à un petit nettoyage superficiel des surfaces visibles sur ces deux pierres, on constate des moulures et des courbures de voûtes fortement dégradées mais très reconnaissables.**

Les moulures de l'arc sur chacune des 2 pierres, sont taillées en vagues sur 30 cm de large (voir dessin). D'après les trous de louve, on peut connaître la position de ces deux pierres, qui correspondent chacune au même emplacement d'un arc de voute. Ce qui me permet d'affirmer que l'un correspond à l'avant de la porte et que l'autre correspond à l'arrière de cette porte.

La pierre N°1 a une moulure au ras de la face extérieur du monument, tandis que la pierre N°2 a sa moulure à 10 cm en retrait de la face extérieur. Il est malheureusement impossible de savoir laquelle ces pierres est « côté entrée » et laquelle est « côté sortie ».

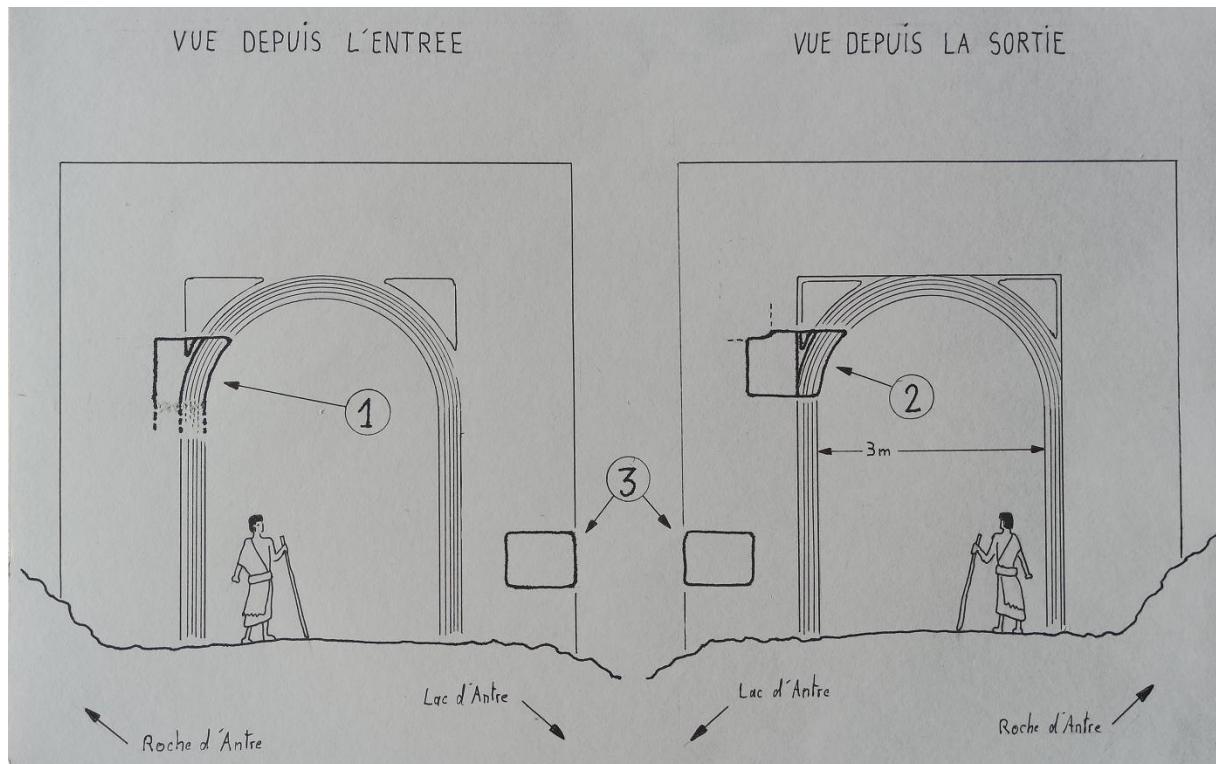
Projection graphique de la porte monumentale d'accès au site supérieur

La mesure de l'arc intérieur me permet d'estimer que la largeur réelle de passage dans cette porte est d'environ « 3 m ».

Un début de motif incurvé se trouve sur chacune de ces deux pierres, à côté des moulures (retranscrit aussi sur le dessin ci-après).

En haut à gauche du bloc N°2, se trouve une entaille en arrondi qui aurait pu correspondre à une niche comportant une sculpture (son emplacement pouvait aussi le faire penser), mais cette entaille est présente sur toute l'épaisseur de cette pierre, donc trop profond pour correspondre à cette idée. Je n'ai donc pas d'explication à cette entaille (voir dessin).

Le bloc « N°3 » est une pierre bien visible située au bord du chemin, elle a une longueur de 1,9m, une hauteur de 70cm, une profondeur de 90 cm et a un poids estimé à 2,5 T. Avec surprise, elle comporte deux trous de logement d'agrafe, situés exceptionnellement sur le même côté de sa longueur. Ce qui incite à penser qu'une foi assemblé avec son semblable, sa surface devait avoir un aspect carré d'environ 1,9m x 1,9m (c'est une conception peu probable pour un mur). Cette surface semble donc correspondre à la section d'un des deux pieds de cette porte monumentale. Cette pierre n'ayant aucun moulure, il est donc probable que cet élément soit placé sur la longueur et côté extérieur (comme placé sur le dessin ci-après). Donc l'épaisseur de cette porte serait de « 1,9 m » (ce qui correspond à la longueur de la pierre).

Tous les éléments collectés ont été rapportés à la même échelle sur le dessin ci-après (le personnage aussi, mesurant 1,70m).

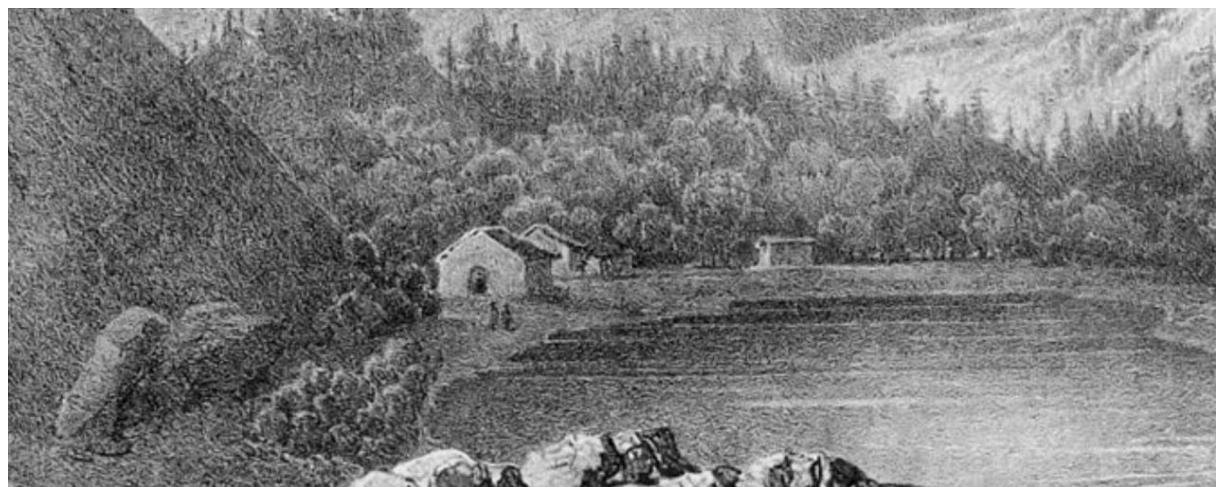
Comme on le voit ci-dessous, en agrandissant une estampe romantique du lac d'Antre de 1826 (très connue mais pas forcément représentative), on remarque 3 bâtiments, alors que seul les deux bâtiments en arrière plan sont présents sur le plan cadastral de 1833.

Quel est donc ce bâtiment au premier plan, qui ressemble beaucoup à une porte ? On y voit deux personnages devant et peut-être aussi une personne sous la porte. Est-ce une représentation de la porte antique, qui aurait été détruite seulement autour des années 1830 ? On distingue aussi que sa toiture aurait pu être rénovée précédemment, car elle ne semble pas correspondre à ce qu'elle devait être à sa construction ! Il y a encore bien des interrogations !

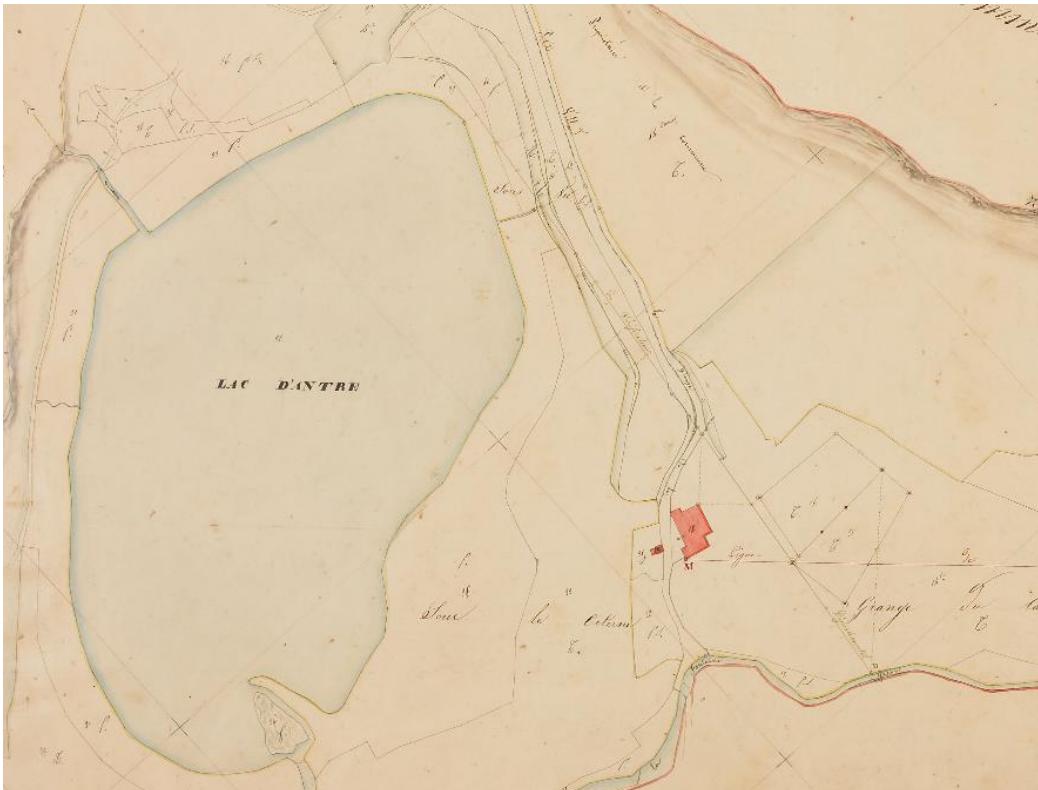
On reconnaît d'ailleurs très bien la grange principale (au milieu des deux autres bâtiments sur l'estampe) avec son extension, qui correspond aussi à la grange principale sur le plan cadastral (ci-après).
